## PROJEKT BUDOWLANY

Remont ścian zewnętrznych piwnicy, schodów zejściowych do piwnicy  
od strony dziedzińca oraz stropu pomieszczeń podziemnych zlokalizowanych  
pod placem parkingowym na dziedzińcu wewnętrznym  
Domu Kultury 13 Muz w Szczecinie

Proj. nr 336/2018/08

Obiekt: Dom Kultury 13 Muz

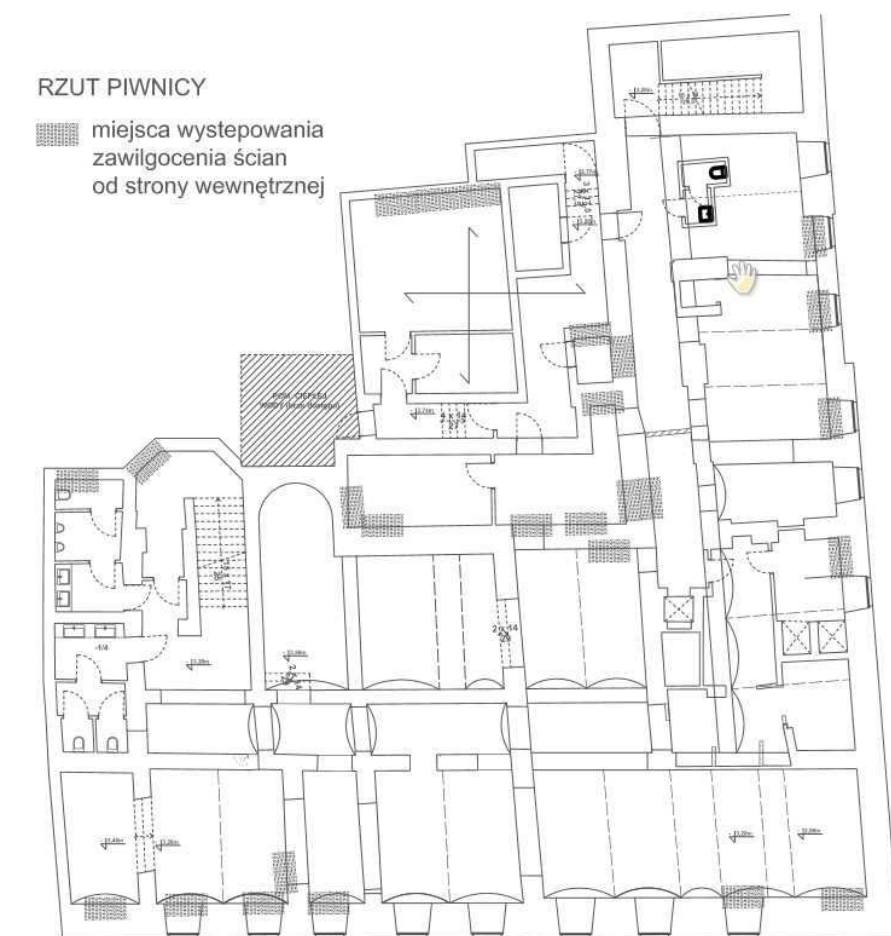
Szkic nr 1 Rzut

Dokonano wizji lokalnej w lipcu 2018 r., której celem było zinventaryzowanie miejsc występowania zawilgocenia ścian piwnicznych od strony pomieszczeń. Wynik oględzin pokazano na szkicu nr 1.

piwnic z oznaczeniem miejsc ze zinwentaryzowanymi zawilgoceniami ścian od stron wewnętrznej (stan w m-cu lipcu 2018 r.)

Przeprowadzono wizję lokalną pomieszczeń piwnicznych pod parkingiem. Stwierdzono występowanie zacieków i zawilgoceń w obszarach pokazanych na szkicu 1. Są to miejsca niedostatecznego zabezpieczenia szczeliny między ścianą zewnętrzną istniejącego budynku a dobudowana w późniejszym okresie piwnicą pod dziedzińcem wewnętrznym.

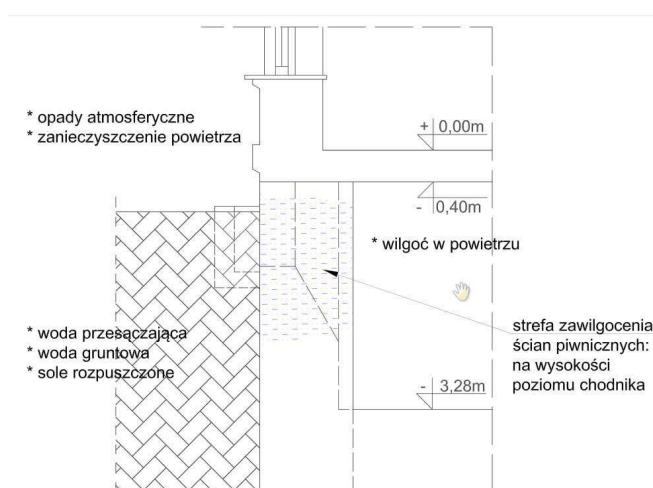
Ściany w większości przypadków są najintensywniej zawilgocone w połowie wysokości oraz pod stropem, co odpowiada poziomowi terenu. Schemat przedstawiający zawilgocenie pokazano na szkicu nr 2.

Szkic nr 2 Przekrój przez ścianę piwniczną z oznaczeniem strefy zawilgoconej (stan w m-cu lipcu 2018 r.)

Stan wypraw tynkarskich na poziomie piwnic oceniany jest jako zły, tynki kwalifikują się do wymiany w całości. Zawilgocenie ścian sięga do ok. 150 cm nad poziom posadzek piwnicy i 80 cm nad poziomem terenu. Wilgoć w ścianach jest podciągana kapilarnie w górę. Przyczyną jest zużyta i niedokładnie wykonana pionowa izolacja przeciwwilgociowa ścian piwnic lub jej brak. W związku z tym, iż ściany piwniczne budynku nie posiadają sprawnej izolacji przeciwwilgociowej, należy wykonać nowe izolacje poziome i pionowe. Po odtworzeniu izolacji, na ścianach wykonać tynki renowacyjne. Wewnątrz pomieszczeń wykonać poziomą izolację przeciwwilgociową.

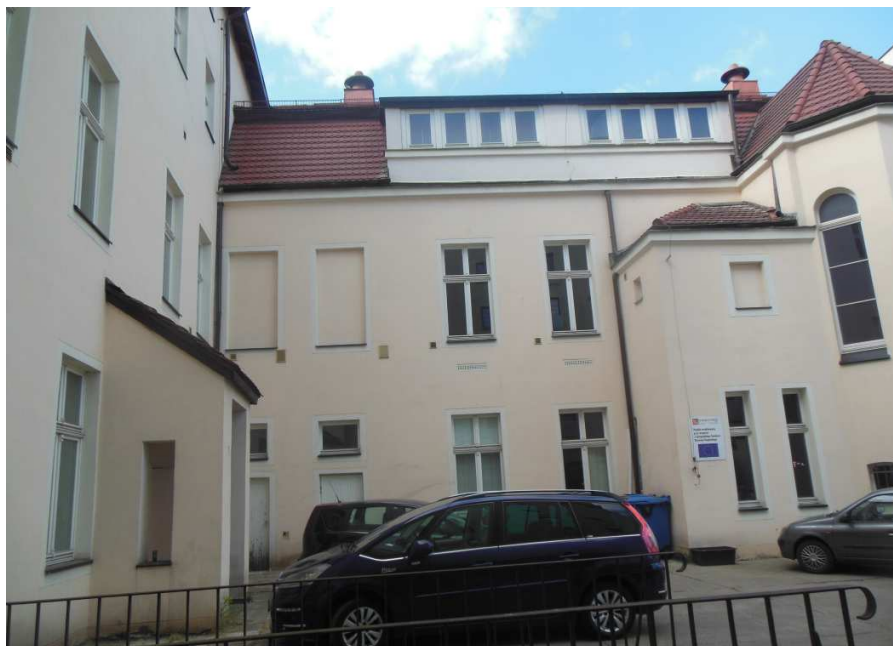
Fot.3 Widok elewacji od strony dziedzińca wewnętrznego

- ściany zawilgocone do wysokości ok 40cm, tynk skorodowany, zabrudzony
- pas cokołowy tynkowany i malowany - zniszczony, a w wielu miejscach brak tynku cokołowego
- wadliwie wykonane spadki chodnika w stronę budynku sprzyjają zniszczeniu elewacji oraz zawilgoceniu ścian piwnicznych

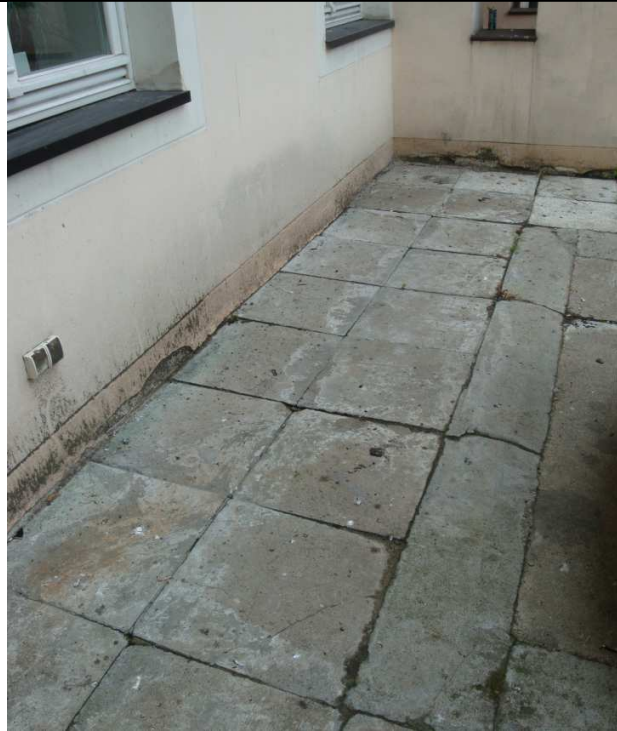
Fot. 4 Elewacja od dziedzińca – widoczne zawilgocenie tynku, pas cokołowy mokry i zniszczony

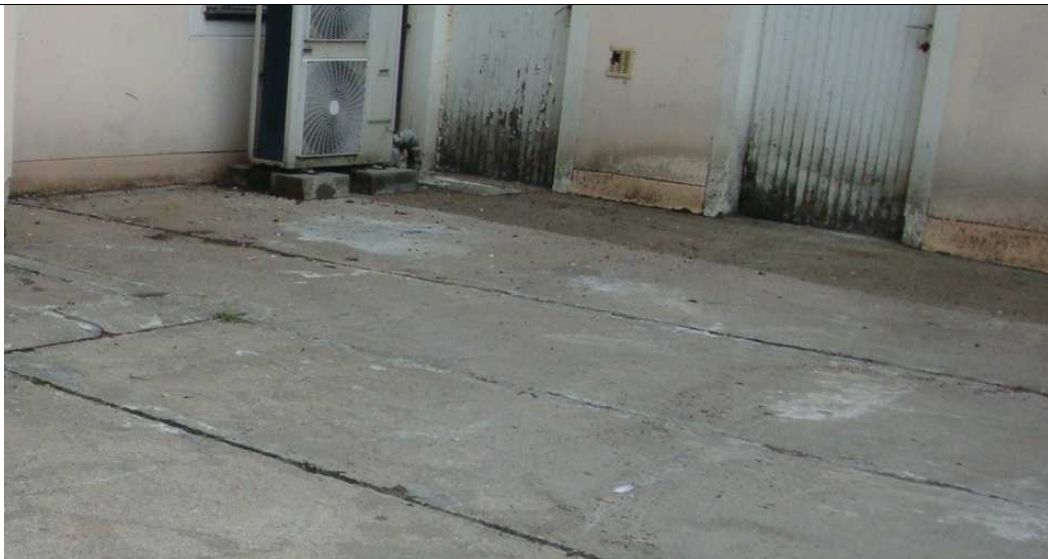
Fot. 5 Widok na drzwi zewnętrzne w elewacji – zabrudzenia, zawilgocenie oraz zniszczenie materiału, degradacja tynku

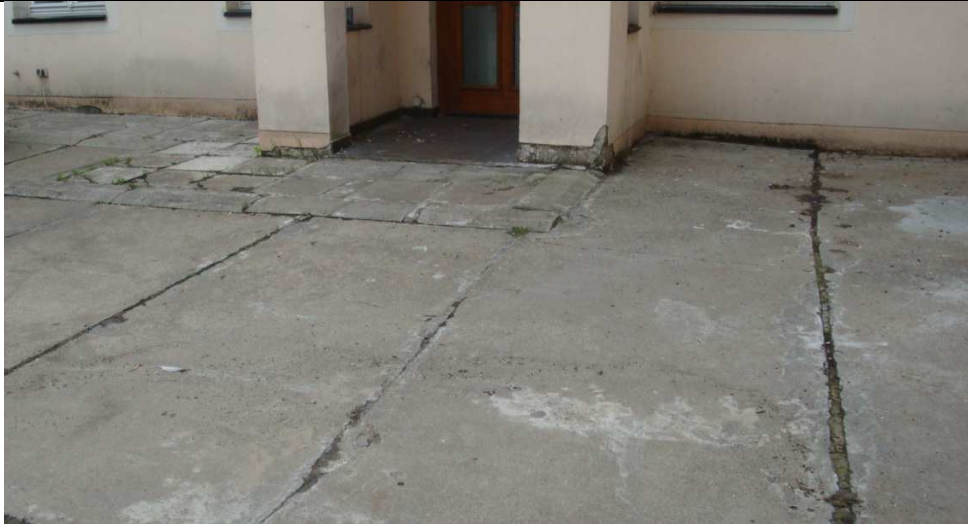
Fot. 6 Wejście do budynku – tynkowany pas cokołowy częściowo odspojony, zabrudzony i zawilgocony

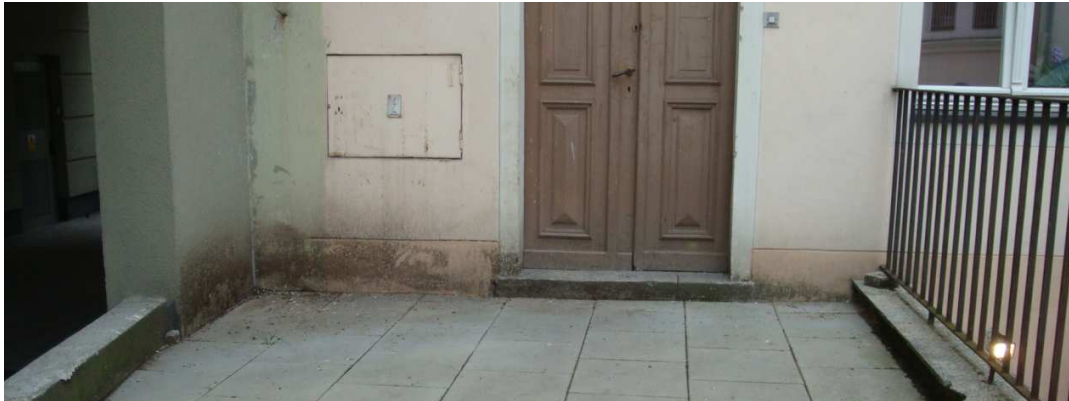
Fot. 7 Naroże ściany dziedzińca – zabrudzenia, zawilgocenie tynku, mokry pas cokołowy.  
Wyraźnie widoczny wadliwie wykonany spadek chodnika w stronę naroża.

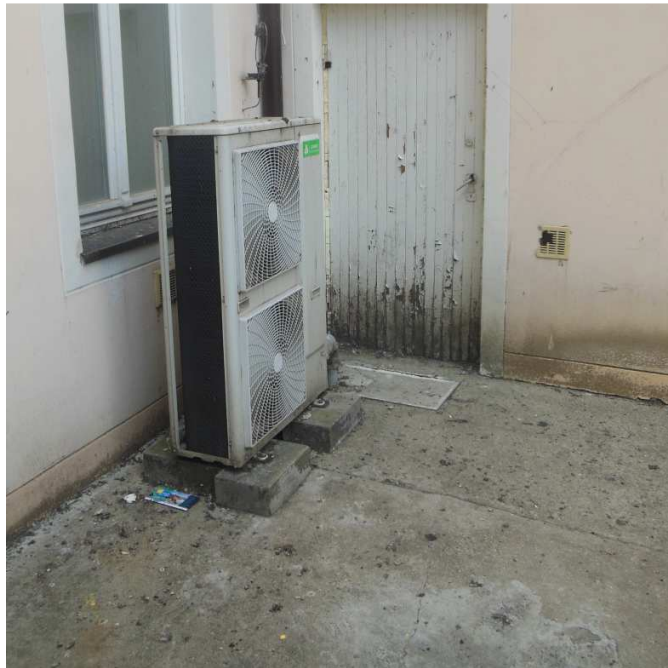
Fot. 8 Zniszczenie drzwi wejściowych do budynku w wyniku rozbryzgów wody opadowej

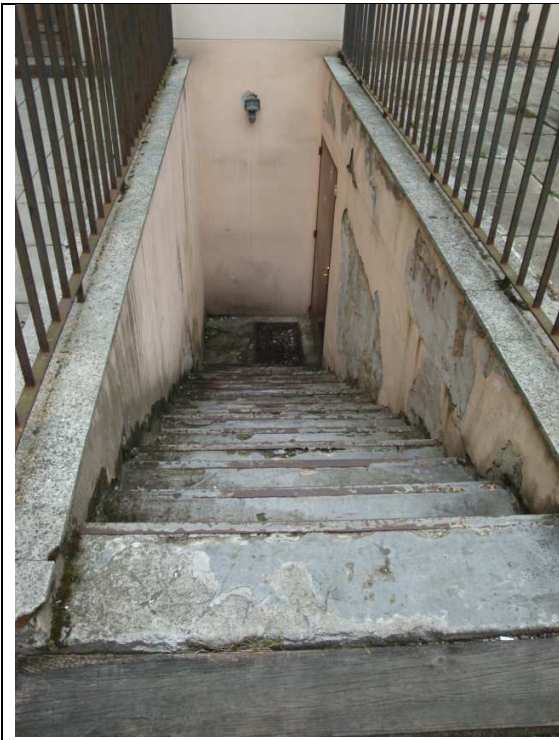
Fot. 11 Widok schodów zejściowych do piwnicy. Stan zniszczenia wszystkich stopni identyczny, warstwa zabezpieczająca stopnie betonowe w znacznej części uległa detrukcji.

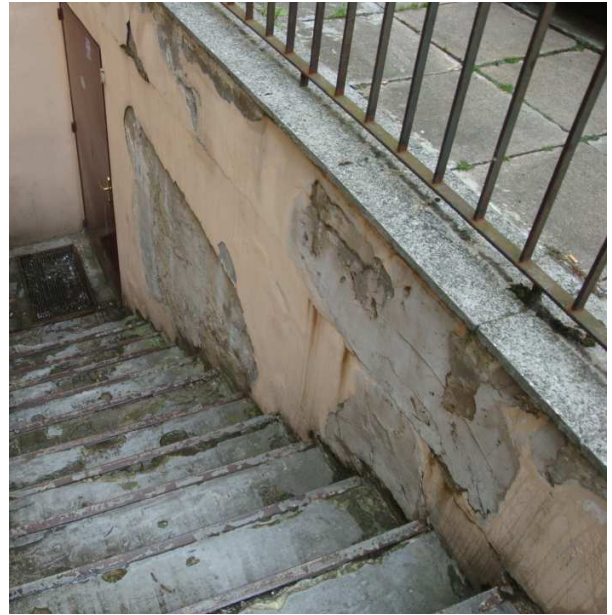
Fot. 12 Widok ściany bocznej zejścia. Braki tynku, zawilgocenie.

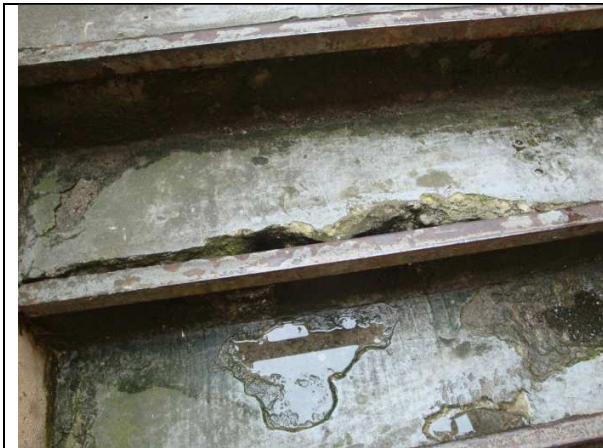
Fot. 13 Zniszczenie krawędzi stopni, skorodowanie kątowników je zabezpieczających i utrzymujące się kałuże wody świadczą o braku bieżącej konserwacji oraz zbyt małym lub też brakiem nachylenia płaszczyzn stopni w celu ich odwadniania

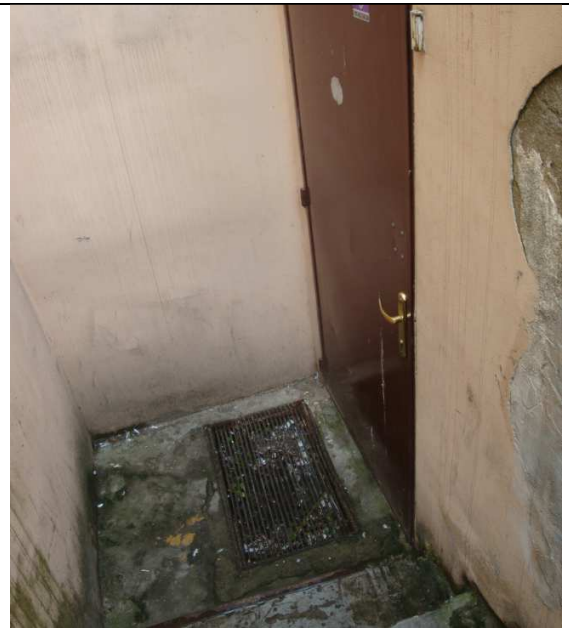
Fot. 14 Podest dolny ze śladami stojącej wody deszczowej oraz zanieczyszczoną kratą i niedrożnym odpływem wody deszczowej

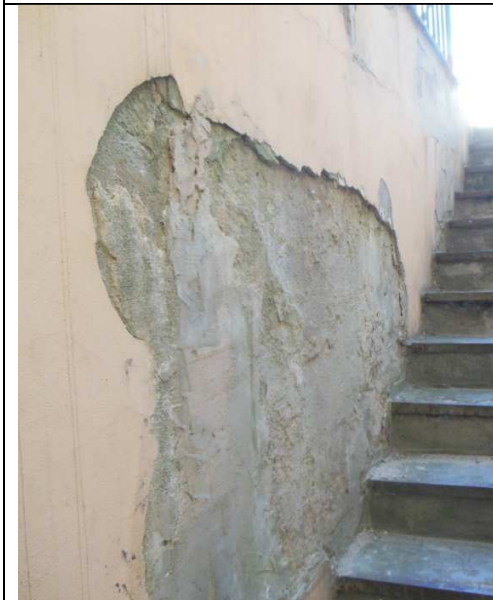
Fot. 15 Ściana przy schodach zejściowych do piwnicy częściowo pozbawiona tynku

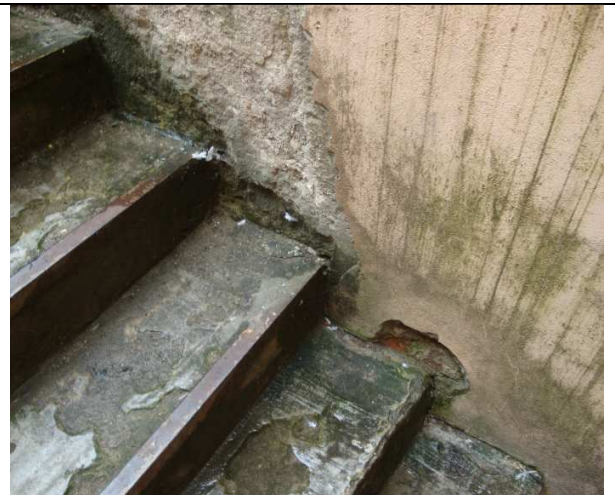
Fot. 16 Styk stopni ze ścianą – zabrudzenia, wykwity solne, porośnięcie glonami, brak tynku sugeruje znaczne oraz stałe zawilgocenie

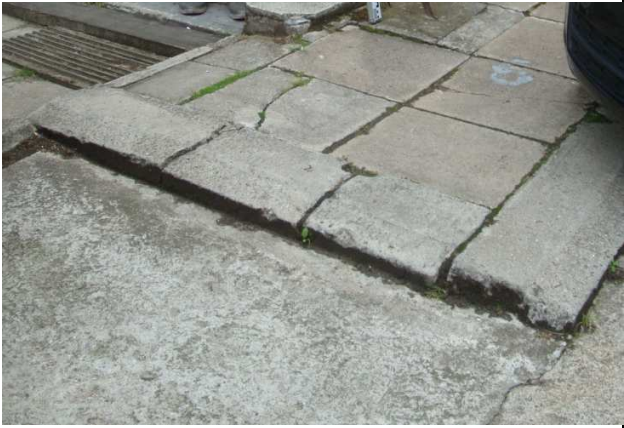
<p>Fot. 9 Strefa przy schodach zejściowych do piwnicy</p>	<p>Fot. 10 Brak staranności w wykonaniu chodników, który skutkuje kumulowaniem się zanieczyszczeń i powstawaniem zastoisk wody opadowej; płyty chodnikowe zużyte, popękane</p>

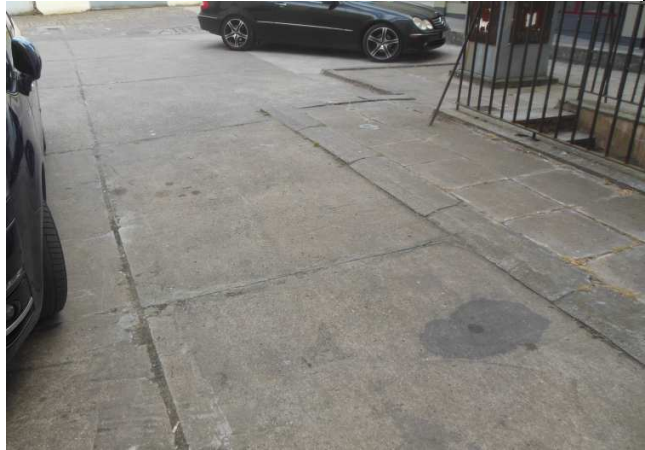
<p>Fot. 17 Przejście rury urządzeń klimatyzacyjnych przez płytę stropu nad piwnicą</p>	<p>Fot. 18 Widok płyty postojowej nad piwnicą - ogólne zużycie , spękania</p>

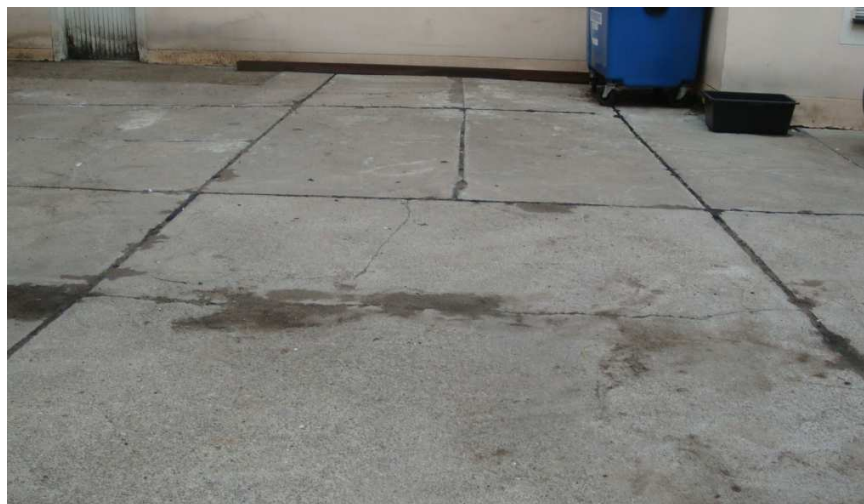
Fot. 19 Wierzchnia warstwa płyty parkingowej na stropie nad piwnicą. Widoczne pęknięcia płyt pomiędzy dylatacjami.

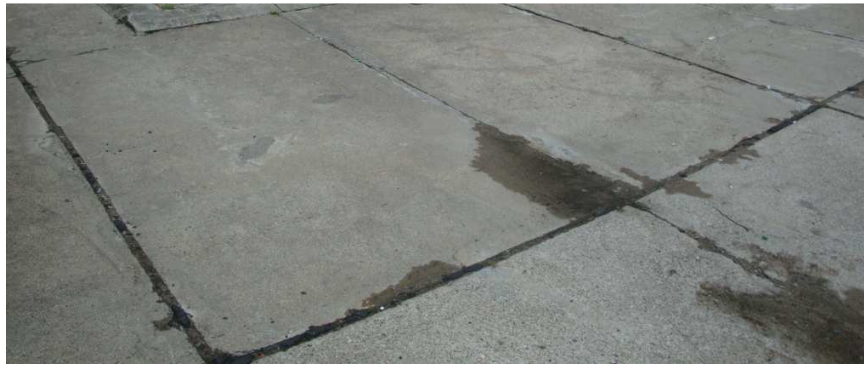
Fot. 20 Ogólne zużycie warstwy wierzchniej stropu nad piwnicą.  
Wykruszony materiał izolacyjny szczelin dylatacyjnych między płytami.

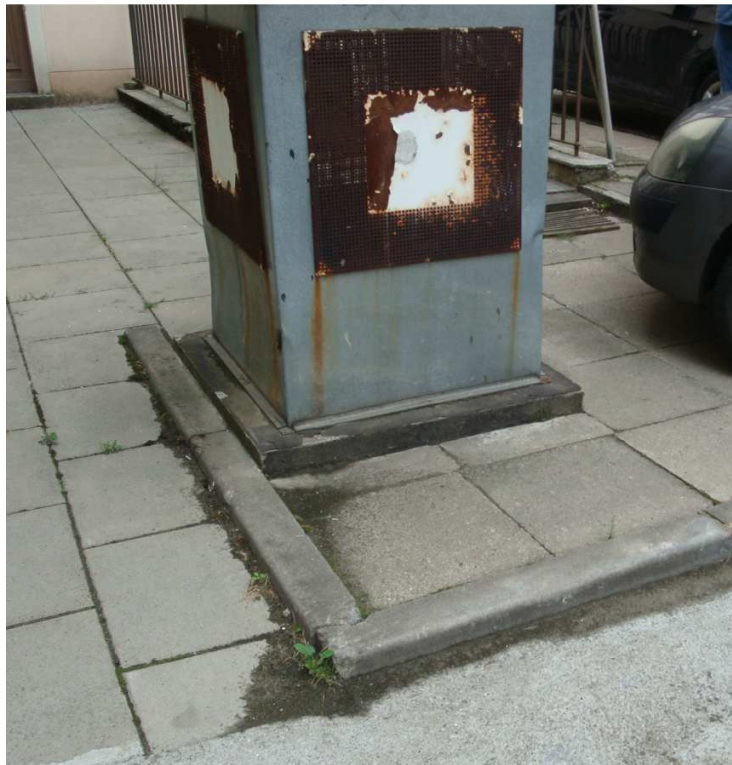
Fot. 21. Komin wentylacyjny pomieszczeń piwnicznych. Skorodowana obudowa z blachy.

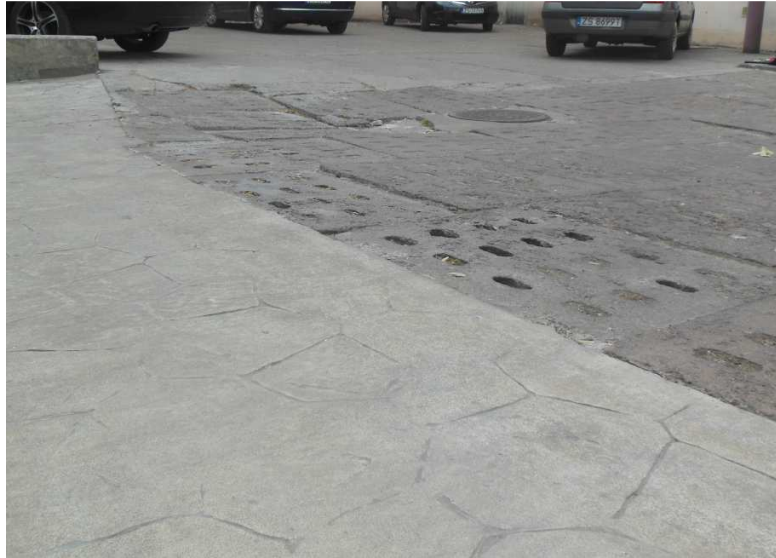
Stan techniczny płyt oraz podkładu jest zły. Płyty pozapadane, przemieszczone względem siebie. Niektóre płyty popękane.

Fot. 22 Płyty jomb stanowiące warstwę wierzchnią parkingu na gruncie zużyte, miejscami zapadnięte
