## PROJEKT BUDOWLANY

Remont ścian zewnętrznych piwnicy, schodów zejściowych do piwnicy  
od strony dziedzińca oraz stropu pomieszczeń podziemnych zlokalizowanych  
pod placem parkingowym na dziedzińcu wewnętrznym  
Domu Kultury 13 Muz w Szczecinie

Proj. nr 336/2018/08

Obiekt: Dom Kultury 13 Muz

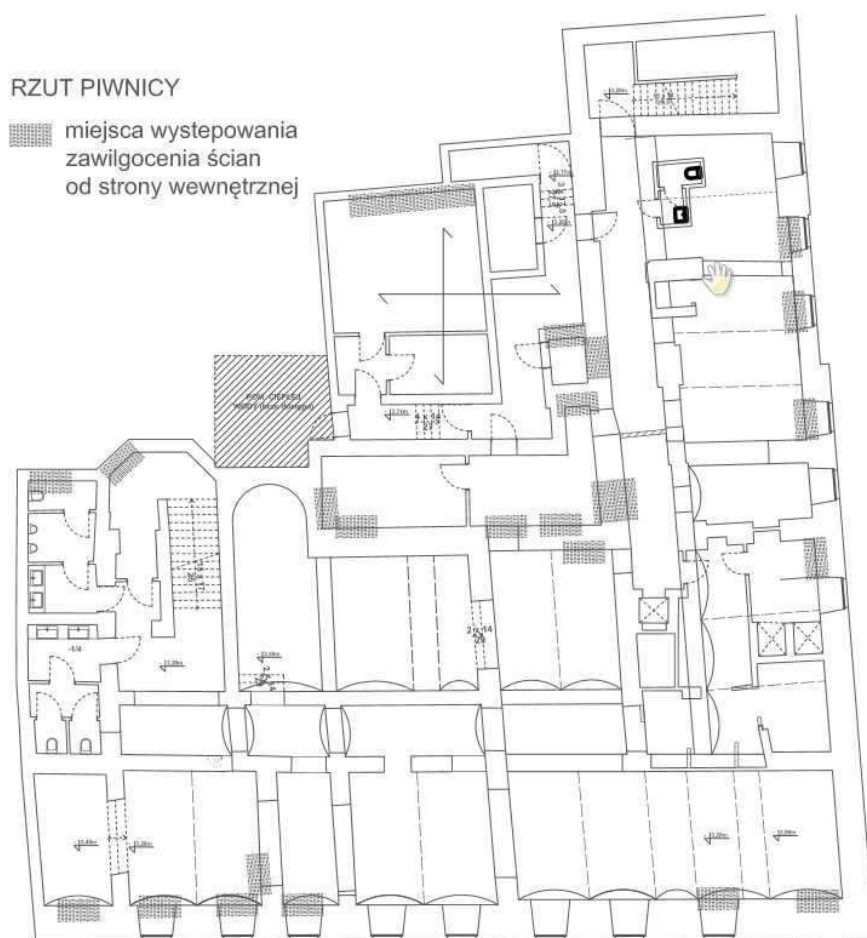
Szkic nr 1 Rzut

Dokonano wizji lokalnej w lipcu 2018 r., której celem było zinventoryzowanie miejsc występowania zawilgocenia ścian piwnicznych od strony pomieszczeń. Wynik oględzin pokazano na szkicu nr 1.

piwnic z oznaczeniem miejsc ze zinwentaryzowanymi zawilgoceniami ścian od stron wewnętrznej (stan w m-cu lipcu 2018 r.)

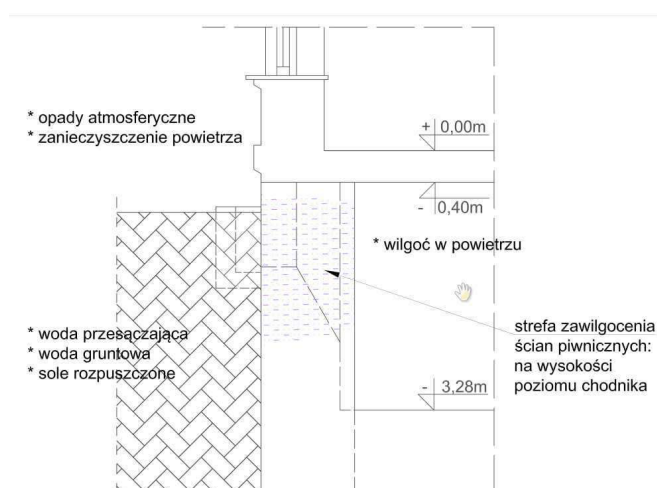
Ściany w większości przypadków są najintensywniej zawilgocone w połowie wysokości oraz pod stropem, co odpowiada poziomowi terenu. Schemat przedstawiający zawilgocenie pokazano na szkicu nr 2.

Szkic nr 2 Przekrój przez ścianę piwniczną z oznaczeniem strefy zawilgoconej (stan w m-cu lipcu 2018 r.)

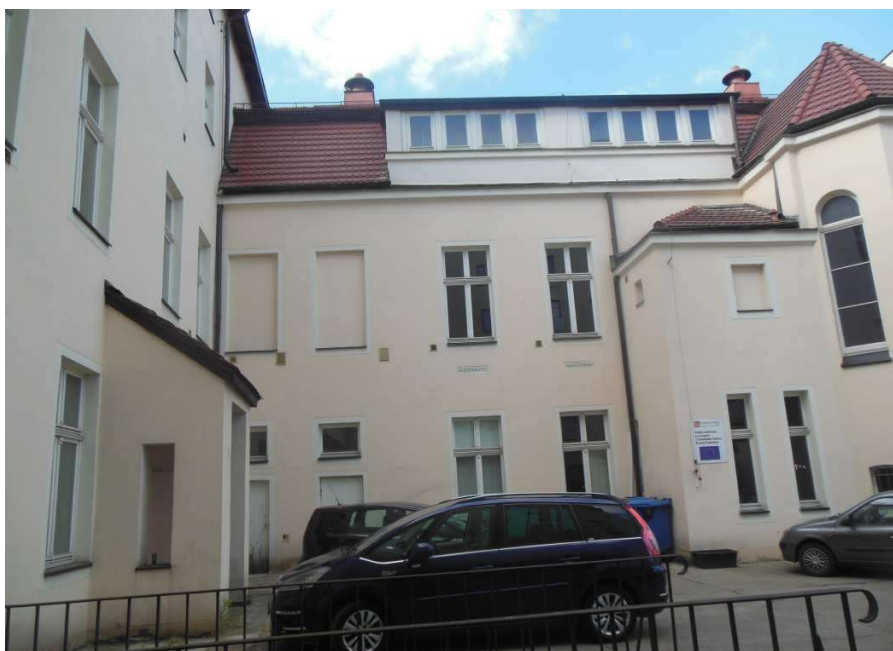
Fot.3 Widok elewacji od strony dziedzińca wewnętrznego

- ściany zawilgocone do wysokości ok 40cm, tynk skorodowany, zabrudzony
- pas cokołowy tynkowany i malowany - zniszczony, a w wielu miejscach brak tynku cokołowego
- wadliwie wykonane spadki chodnika w stronę budynku sprzyjają zniszczeniu elewacji oraz zawilgoceniu ścian piwnicznych

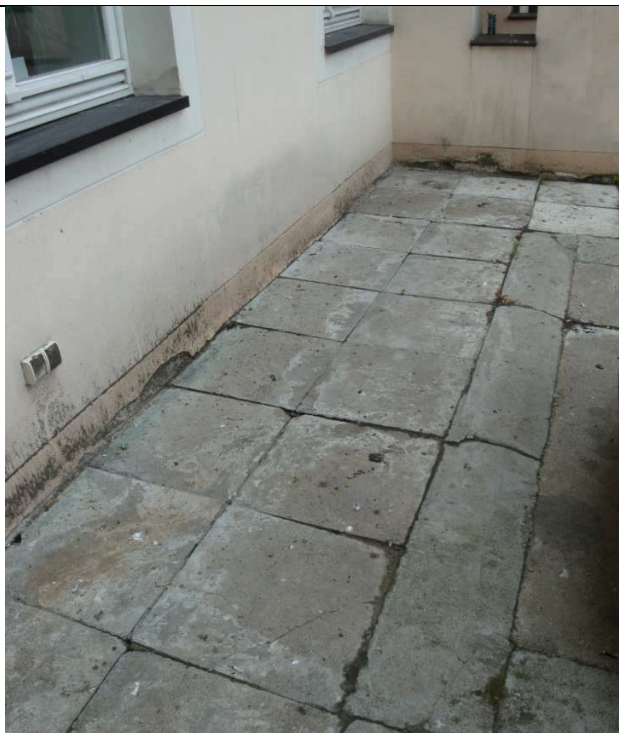
Fot. 4 Elewacja od dziedzińca – widoczne zawilgocenie tynku, pas cokołowy mokry i zniszczony

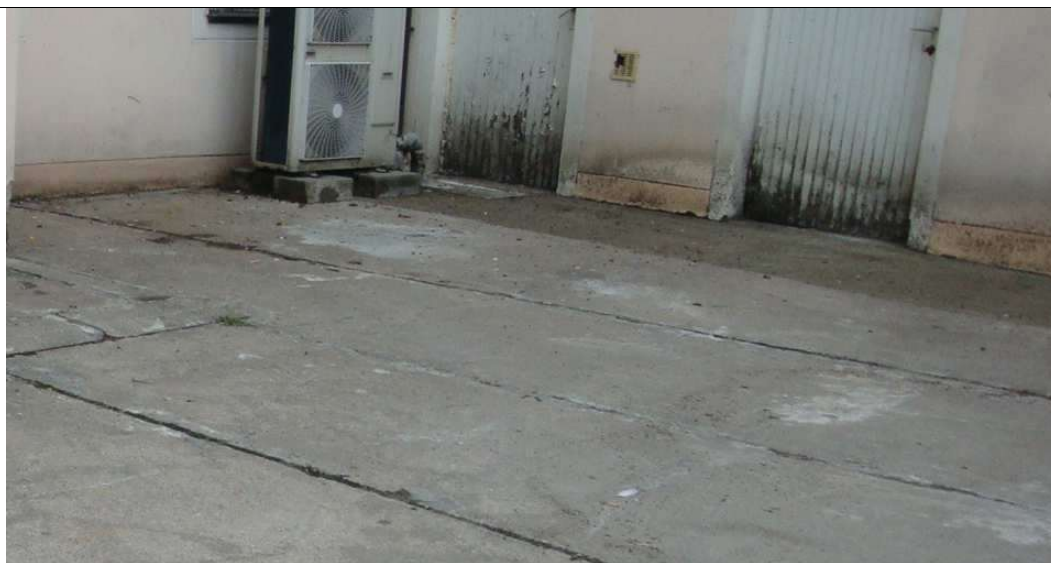
Fot. 5 Widok na drzwi zewnętrzne w elewacji – zabrudzenia, zawilgocenie oraz zniszczenie materiału, degradacja tynku

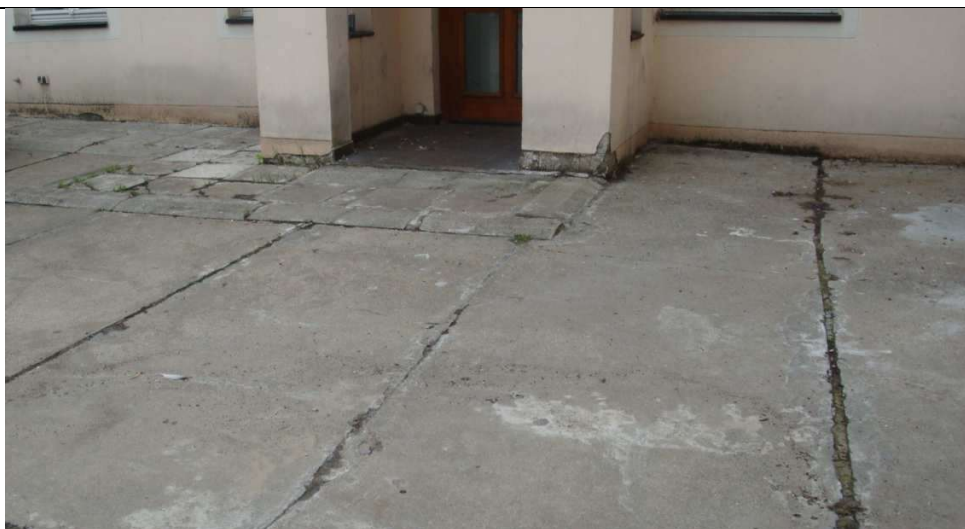
Fot. 6 Wejście do budynku – tynkowany pas cokołowy częściowo odspojony, zabrudzony i zawilgocony

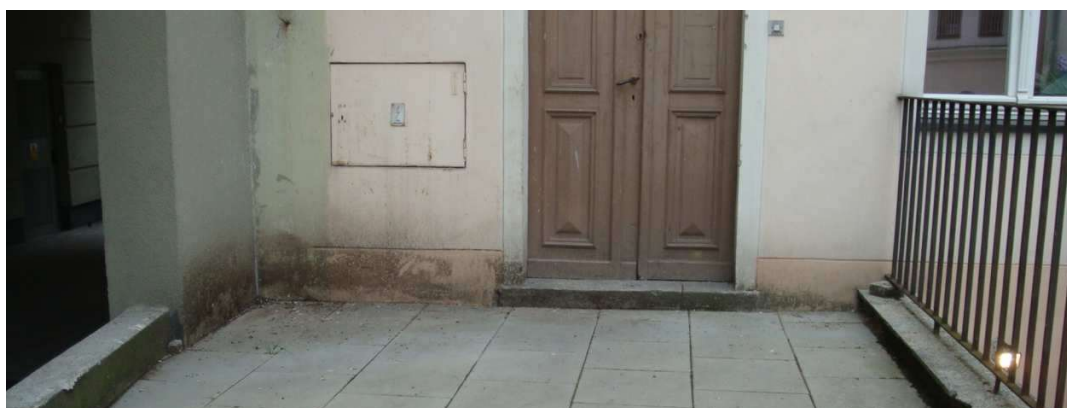
Fot. 7 Naroże ściany dziedzińca – zabrudzenia, zawilgocenie tynku, mokry pas cokołowy.  
Wyraźnie widoczny wadliwie wykonany spadek chodnika w stronę naroża.

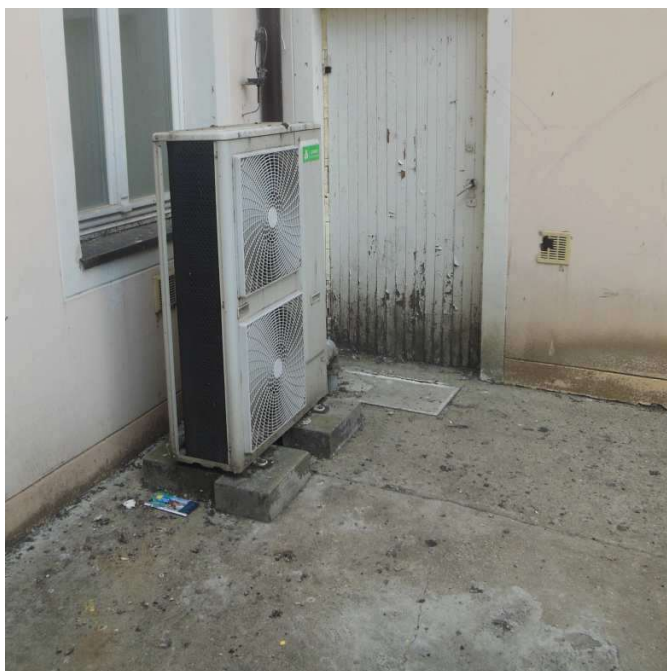
Fot. 8 Zniszczenie drzwi wejściowych do budynku w wyniku rozbryzgów wody opadowej

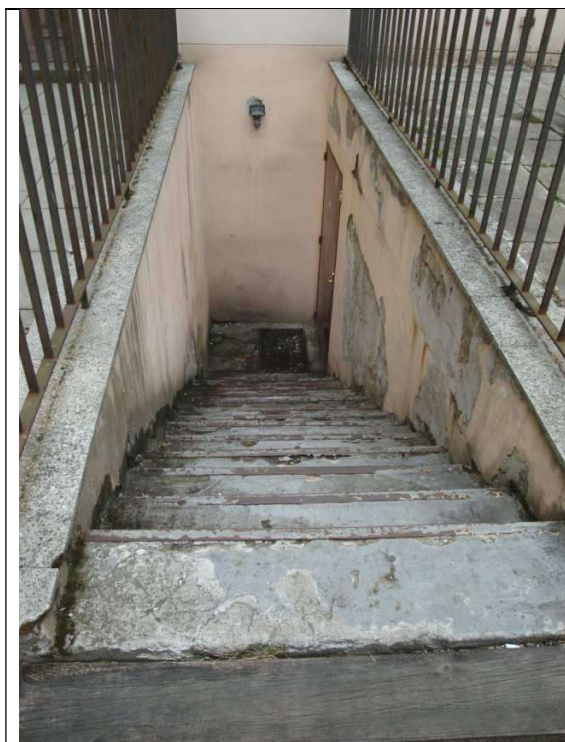
Fot. 11 Widok schodów zejściowych do piwnicy. Stan zniszczenia wszystkich stopni identyczny, warstwa zabezpieczająca stopnie betonowe w znacznej części uległa detrukcji.

- Podczas wizji lokalnej nie zauważono odsłoniętego zbrojenia płyt ani rys w powierzchni betonu.
- Następnie należy wyrównać wysokości stopni w miejscach, gdzie stopnie schodów się ukruszyły. W przypadku konieczności nadbudowy stopni należy zrobić to betonem o takich samych lub lepszych właściwościach (wyższej klasie). Przed przystąpieniem do uzupełniania ubytków betonu, jego powierzchnię należy obficie zwilżyć wodą. Na matowo-wilgotne podłoże nałożyć kontaktową warstwę zaprawy o wysokiej przyczepności do betonu. Zastosowanie jej pomiędzy betonem rodzimym, a warstwą naprawczą umożliwia uzyskanie bardzo dobrych parametrów wzajemnej współpracy na granicy warstw, odporne na działanie warunków atmosferycznych. Charakteryzują się wodoodpornością i dyfuzyjnością, posiadają duży opór karbonatyzacyjny, dzięki czemu przyczyniają się do wydłużenia czasu pracy konstrukcji.

- na schodach zewnętrznych należy stosować zaprawy mrozo- i wodoodporne.
- Na naprawione powierzchnie należy nałożyć elastyczną, mineralną ochronną powłokę uszczelniającą, mrozoodporną, kryjącą rysy, o grubości 2-2,5 mm. Powłoka ta służy do przeciwwilgociowego oraz przeciwwodnego uszczelniania podłoża mineralnych. Elastyczność zapewnia krycie rys o szerokości ok. 1 mm. Zaprawa opóźnia proces karbonizacji i stanowi skuteczną ochronę antykorozyjną dla betonu i żelbetu przed warunkami atmosferycznymi.

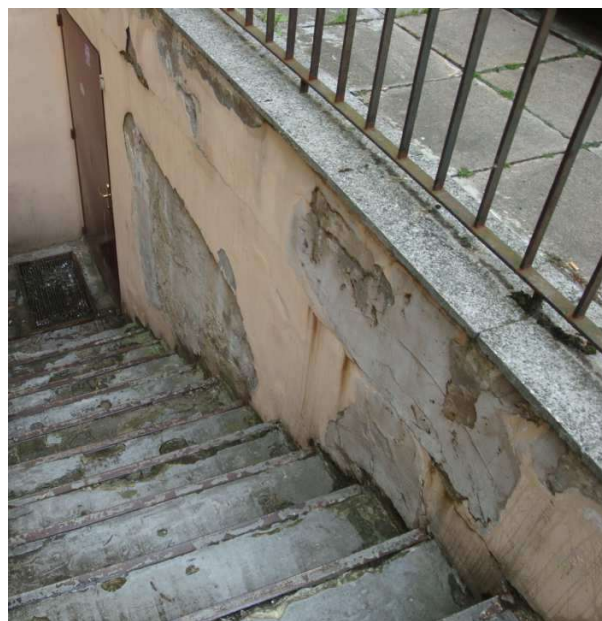
Fot. 12 Widok ściany bocznej zejścia. Braki tynku, zawilgocenie.

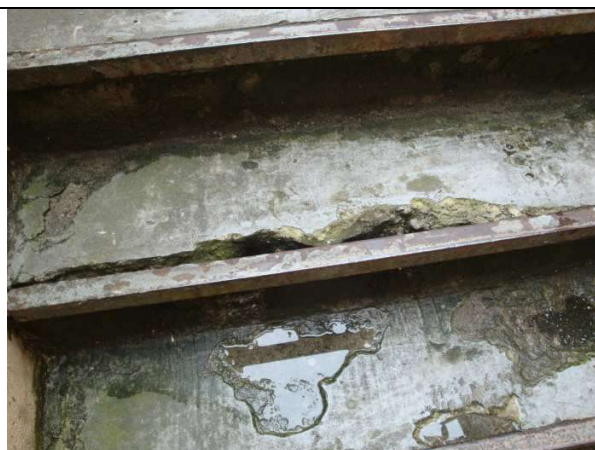
Fot. 13 Zniszczenie krawędzi stopni, skorodowanie kątowników je zabezpieczających i utrzymujące się kałuże wody świadczą o braku bieżącej konserwacji oraz zbyt małym lub też brakiem nachylenia płaszczyzn stopni w celu ich odwadniania

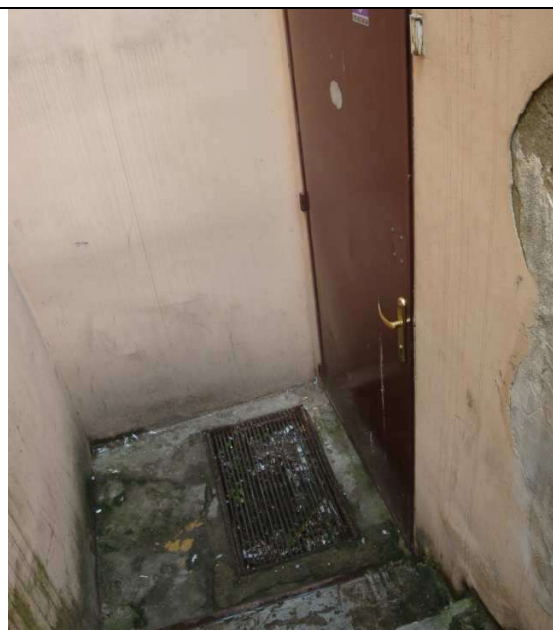
Fot. 14 Podest dolny ze śladami stojącej wody deszczowej oraz zanieszyczoną kratą i niedrożnym odpływem wody deszczowej

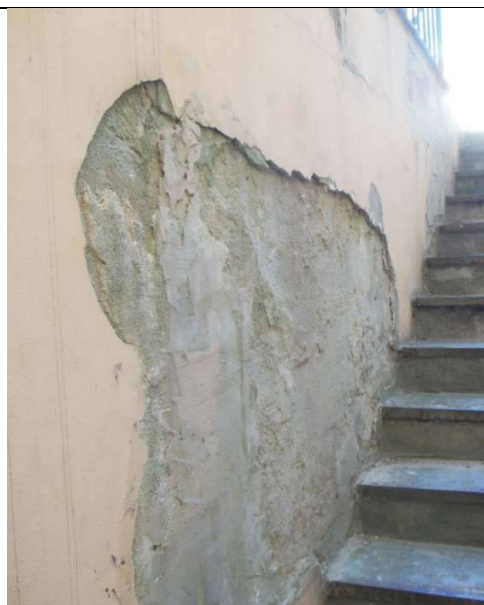
Fot. 15 Ściana przy schodach zejściowych do piwnicy częściowo pozbawiona tynku

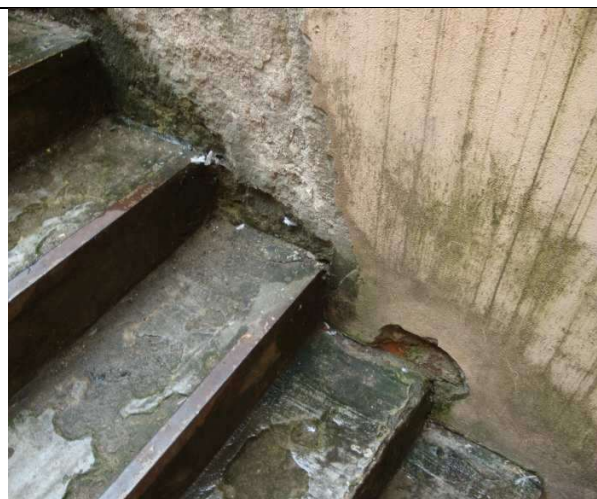
Fot. 16 Styk stopni ze ścianą – zabrudzenia, wykwity solne, porośnięcie glonami, brak tynku sugeruje znaczne oraz stałe zawilgocenie

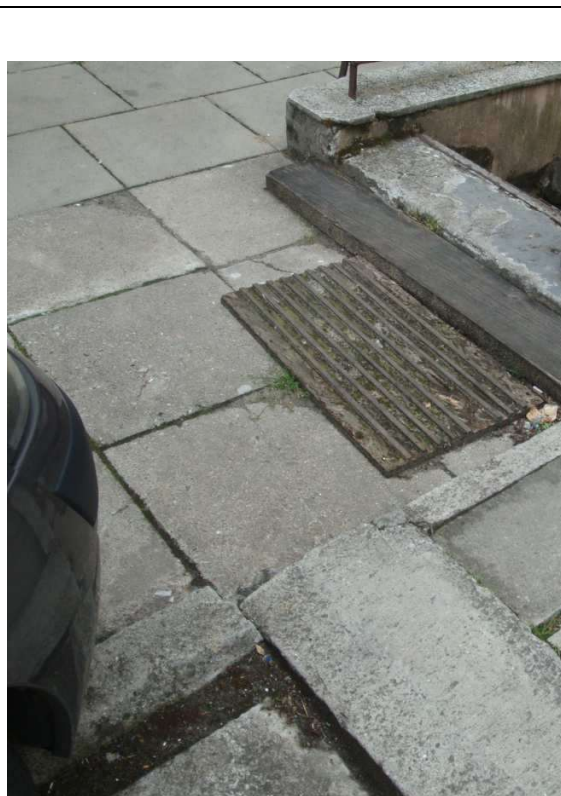
Fot. 9 Strefa przy schodach zejściowych do piwnicy

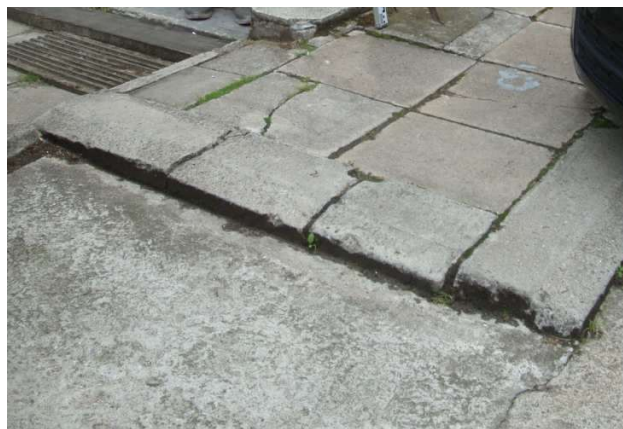
Fot. 10 Brak staranności w wykonaniu chodników, który skutkuje kumulowaniem się zanieczyszczeń i powstawaniem zastoisk wody opadowej; płyty chodnikowe zużyte, popękane

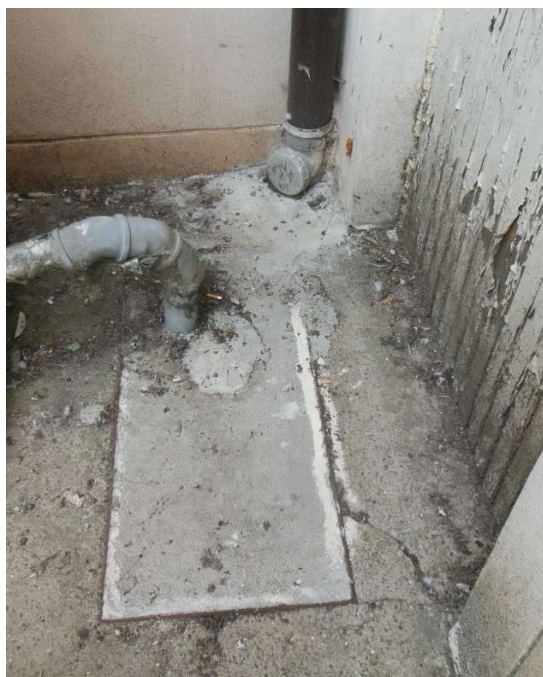
Fot. 17 Przejście rury urządzeń klimatyzacyjnych przez płytę stropu nad piwnicą

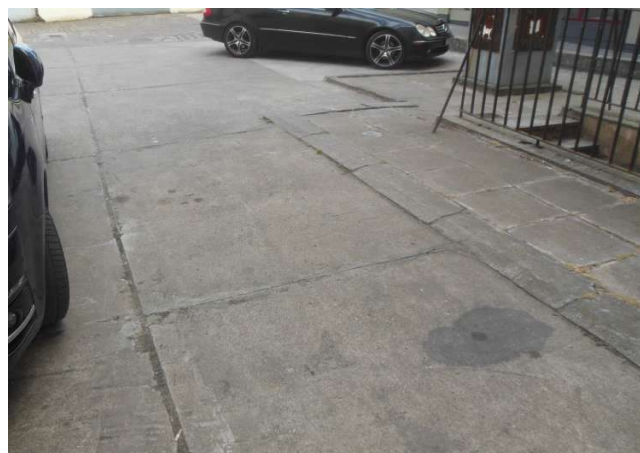
Fot. 18 Widok płyty postojowej nad piwnicą - ogólne zużycie , spękania

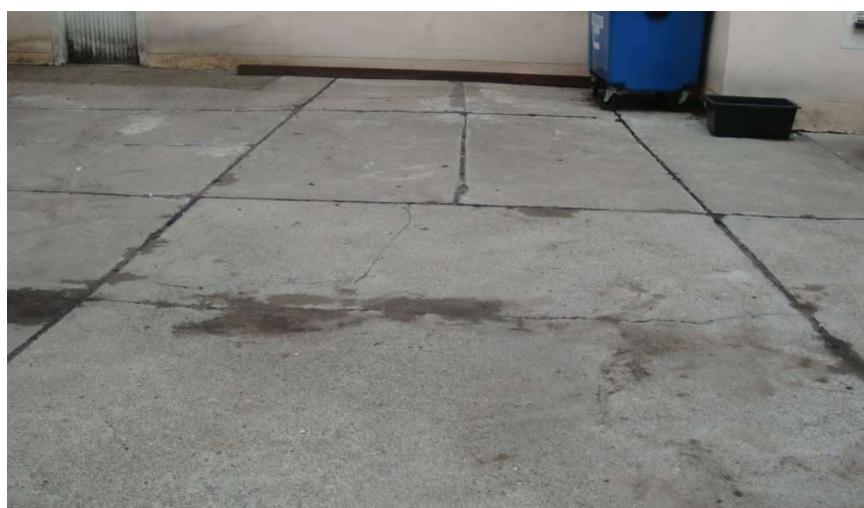
Fot. 19 Wierzchnia warstwa płyty parkingowej na stropie nad piwnicą. Widoczne pęknięcia płyt pomiędzy dylatacjami.

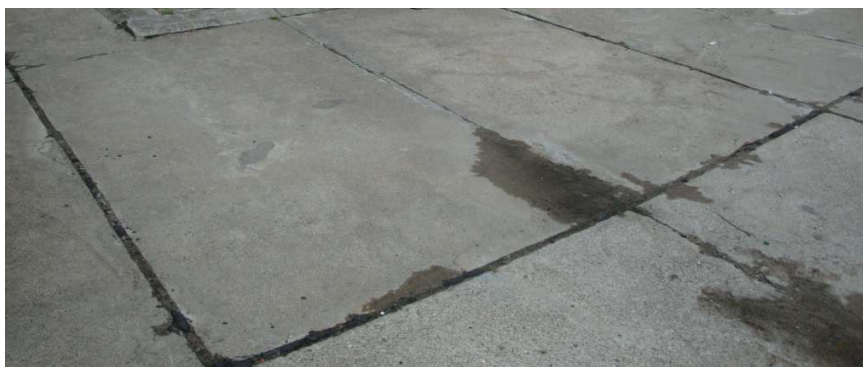
Fot. 20 Ogólne zużycie warstwy wierzchniej stropu nad piwnicą.  
Wykruszony materiał izolacyjny szczelin dylatacyjnych między płytami.

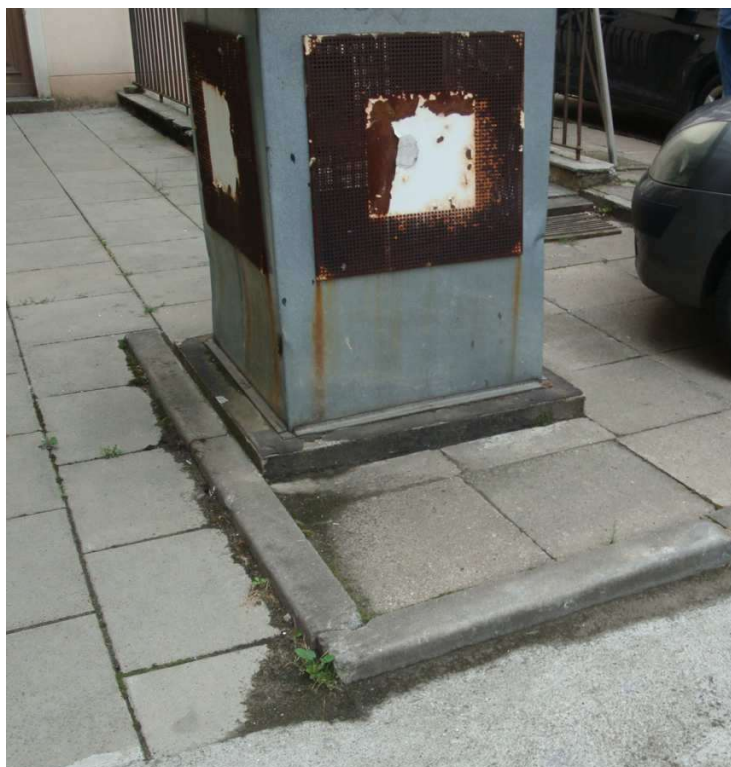
Fot. 21. Komin wentylacyjny pomieszczeń piwnicznych. Skorodowana obudowa z blachy.

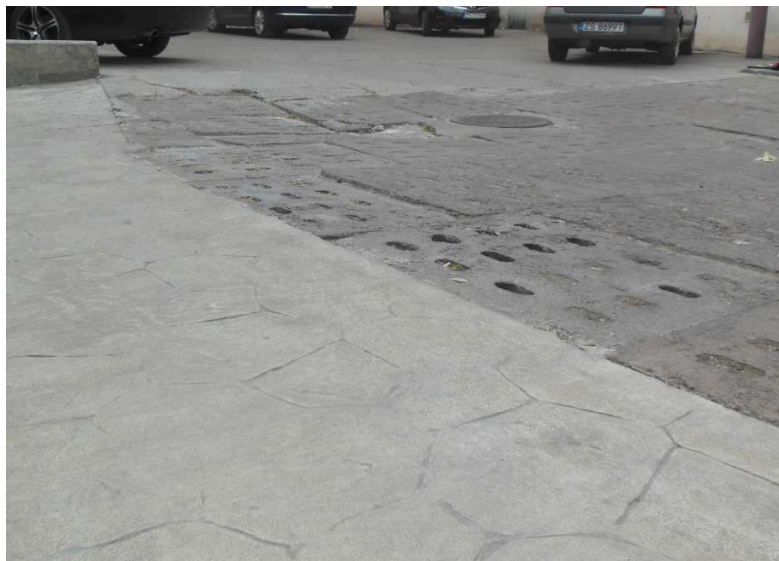
Stan techniczny płyt oraz podkładu jest zły. Płyty pozapadane, przemieszczone względem siebie. Niektóre płyty popękane.

Fot. 22 Płyty jomb stanowiące warstwę wierzchnią parkingu na gruncie zużyte, miejscami zapadnięte
